Überholungstechnik
und Mobilbearbeitung

am Fallbeispiel einer
Weingarten Presse
Typ ZS 1000

Repariert und überholt

Großgetriebeüberholung mit Mobilbearbeitung an einer Weingarten-Pressen beim Automobilhersteller Peugeot

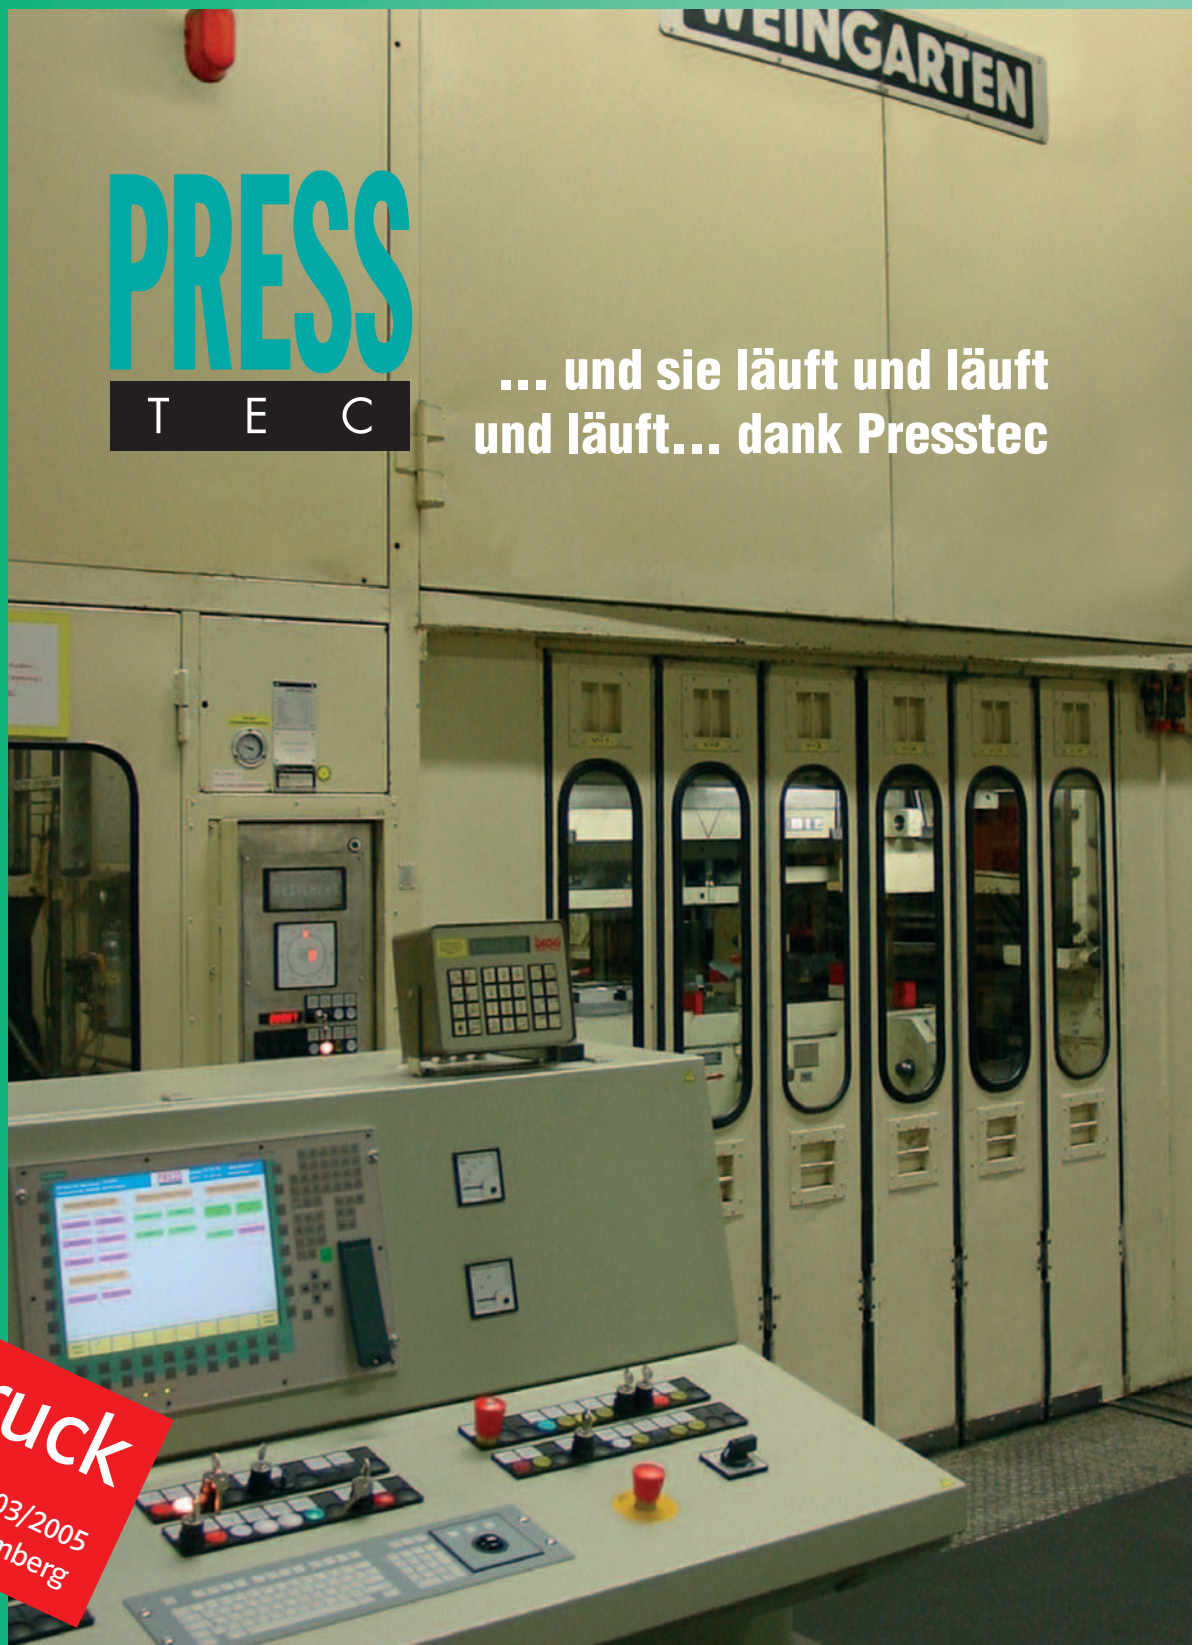
Weingarten Presse Typ ZS 1000 aus dem Jahr 1971 bei Peugeot nach der Überholung.

Nach diesen Arbeiten konnte der neue Radsatz montiert und die Presse in Betrieb genommen werden. Das im Rahmen der Inbetriebnahme erstellte Abnahmeprotokoll über das geometrische Verhalten von Stößel und Blechhalter nach der Reparatur zeigte, dass alle geometrischen Werte wieder im Bereich einer Neuanlage lagen.

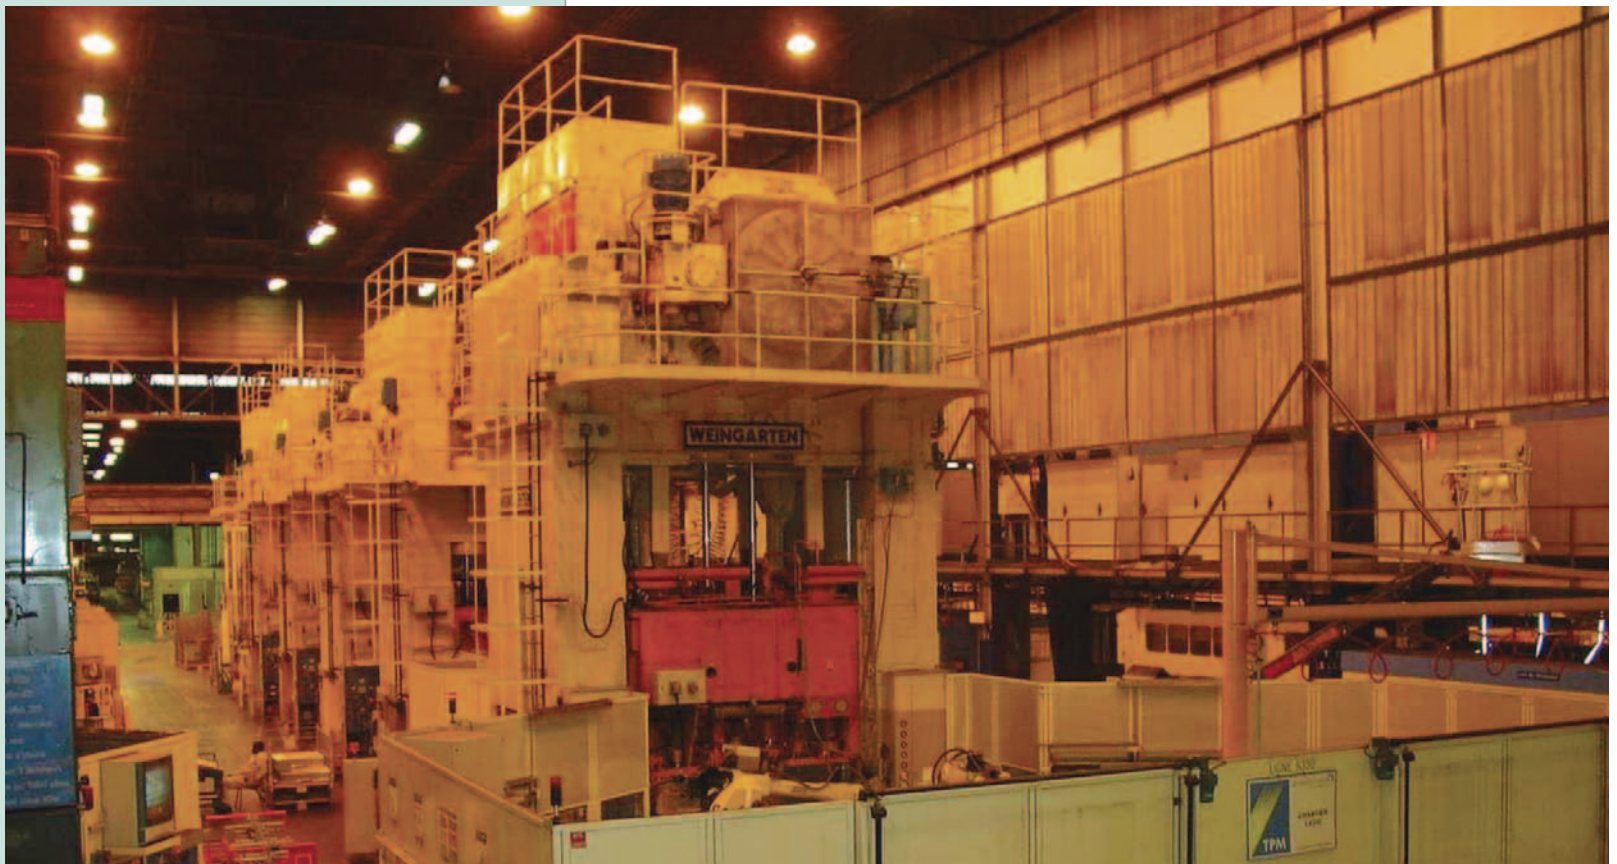
Die Weingarten-Pressen Typ ZS 1000 verfügt über einen Tisch von 3200 x 2200 mm.

Die doppelt wirkende Presse mit vier Druckpunkten am Stößel und zwei Druckpunkten am Blechhalter bringt eine Presskraft von 10 000 kN und eine Blechhalterkraft von 2000 kN auf. Mit der Bestandsaufnahme beauftragte Virel die Spezialisten der auf Pressenreparatur, Modernisierung und Überholung spezialisierten Presstec GmbH in Kehl. Im 2-Schichtbetrieb zerlegten die Presstec-Mitarbeiter vor Ort das Getriebe der Presse (Baujahr 1971) und erstellten zunächst eine umfangreiche Schadensaufnahme inklusive einer Rissprüfung an den Getriebeteilen und dem Pressenkopf. Das Ergebnis war für den Pressenbetreiber weniger erfreulich: Beide Exzenterräder waren an den Verstärkungstreben gerissen und das Pressenkopfstück zeigte in den Haupt-

wänden und in den Befestigungsrippen der Hauptantriebsachse ebenfalls Risse.

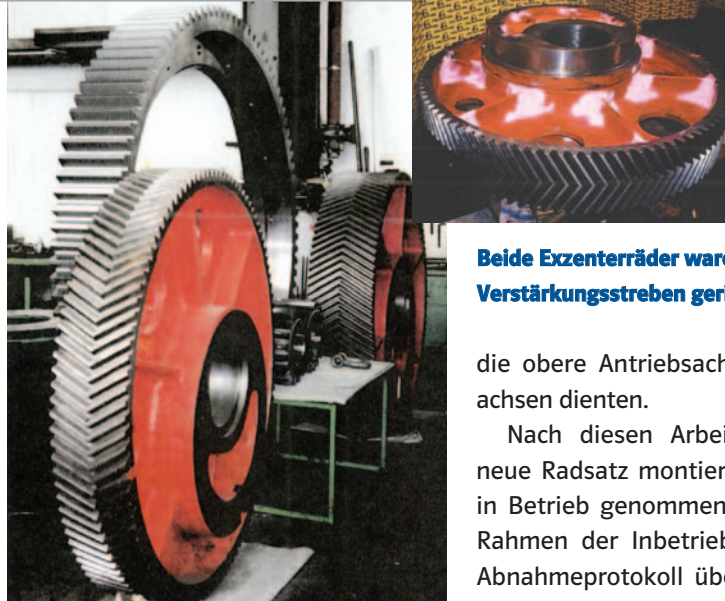
Beide Exzenterräder waren an den Verstärkungsstreben gerissen.

Vor der eigentlichen Überholung im Sommer 2004 gab PSA Peugeot bereits die Herstellung von zwei neuen Exzenterrädern und einer Ritzelwelle in Originalverzahnung (Pfeilverzahnung) bei Presstec in Auftrag. Zusätzlich wurden neue Pleuel- und Hauptlagerbuchsen angefordert.

Für diese Bauteile erstellte die Konstruktionsabteilung von Presstec die erforderlichen Zeichnungsunterlagen und legte die Verzahnungsdaten für Exzenterräder und Ritzelwelle aus. Die mechani-

sche Bearbeitung erfolgte in der Presstec-eigenen Fertigungsabteilung. Alle weiteren Altteile wurden nach Prüfung zur Kostenersparnis weiterverwendet.
